Koele en droge toekomst voor leerlingen Sint-Lievenscollege

Bouwheer	Sint-Lievenscollege (Antwerpen)
Architect	Maat_werk architecten (Antwerpen)
Hoofdaannemer	PIT Eiffage (Antwerpen)

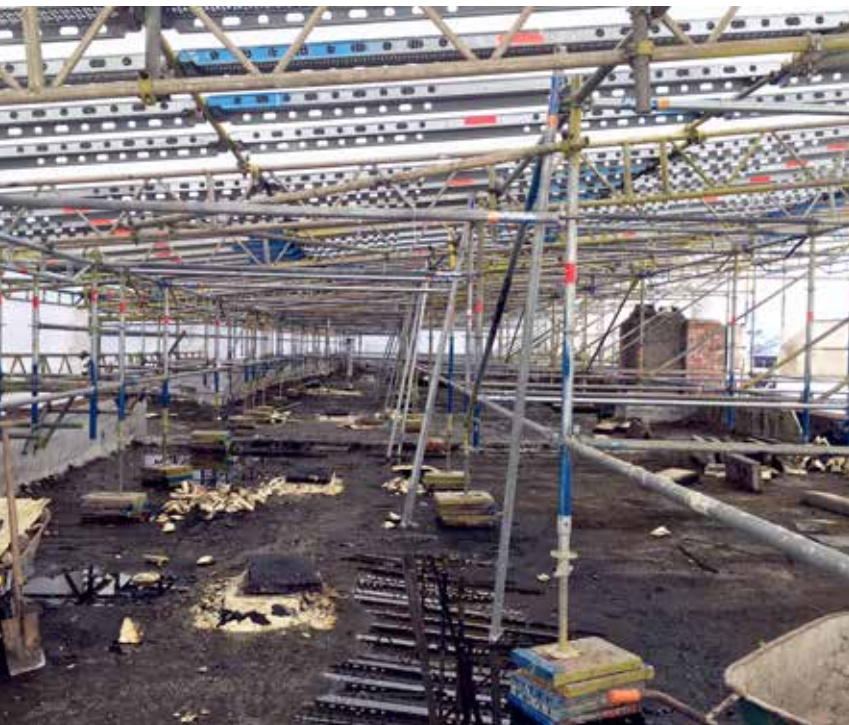
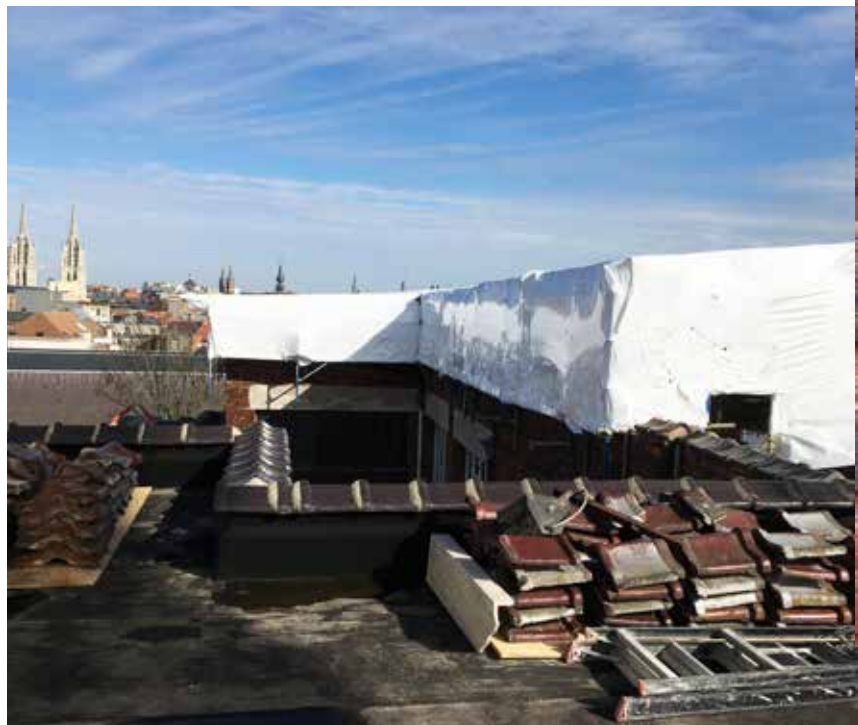
De renovatie van het dak vond plaats onder een tijdelijke constructie.

Tijdens de restauratie van de voorgevel was al gebleken dat het dak met ernstige waterdichtingsproblemen kampte. "Om de renovatie van het dak in droge omstandigheden en zonder onaangename verrassingen te kunnen uitvoeren, hebben we eerst een tijdelijke overkapping aangebracht. De stad Antwerpen vraagt om bij dergelijke grondige renovaties een groendak aan te leggen, maar dat bleek hier niet mogelijk omdat de draagkracht van het oude dak te beperkt was. We hebben het wel naar de huidige normen geïsoleerd met PIR-afschotplaten en afgewerkt met EPDM." ■

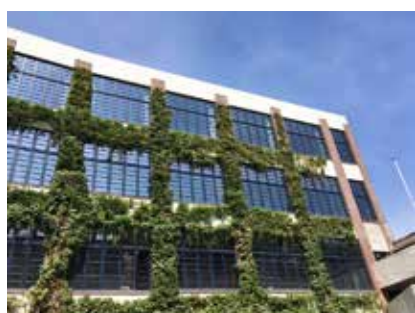
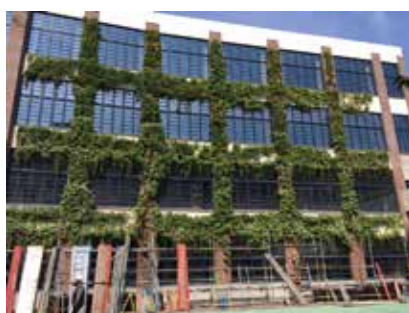
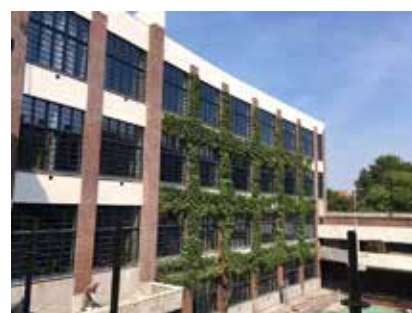
De aannemer saneerde het beton van de balkons en de lateien boven de ramen.

PIT reinigde de gevels met stoom en saneerde het aangetaste beton van onder meer de balkons en de lateien boven de ramen. "De corrosie bleek ernstiger dan was ingeschat. We zagen ons verplicht om een deel van de wapening te vervangen. We hebben ook het fonkelende simillpleister vernieuwd, met de kleur en de textuur van de oorspronkelijke bepleistering. Het oude voegwerk in Frans snijwerk hebben we zoveel mogelijk behouden. Waar nodig hebben we het vernieuwd, ook achter de wingerd, waar het niet zichtbaar blijft. Dat is een intensief werk, want we moesten eerst voegen met een rood gepigmenteerde kalkmortel. En voordat die kon uitharden moesten we wel nog een middenstrook wegnemen en vervangen door een trekvoeg in witte kalkmortel."
